# *Sentidos de Ortúzar*

**GIRARDOT 1389 · CABA**

## **INFORME DE AVANCE DE OBRA**

*Edificio de viviendas multifamiliar en construcción  
Oportunidad de inversión*

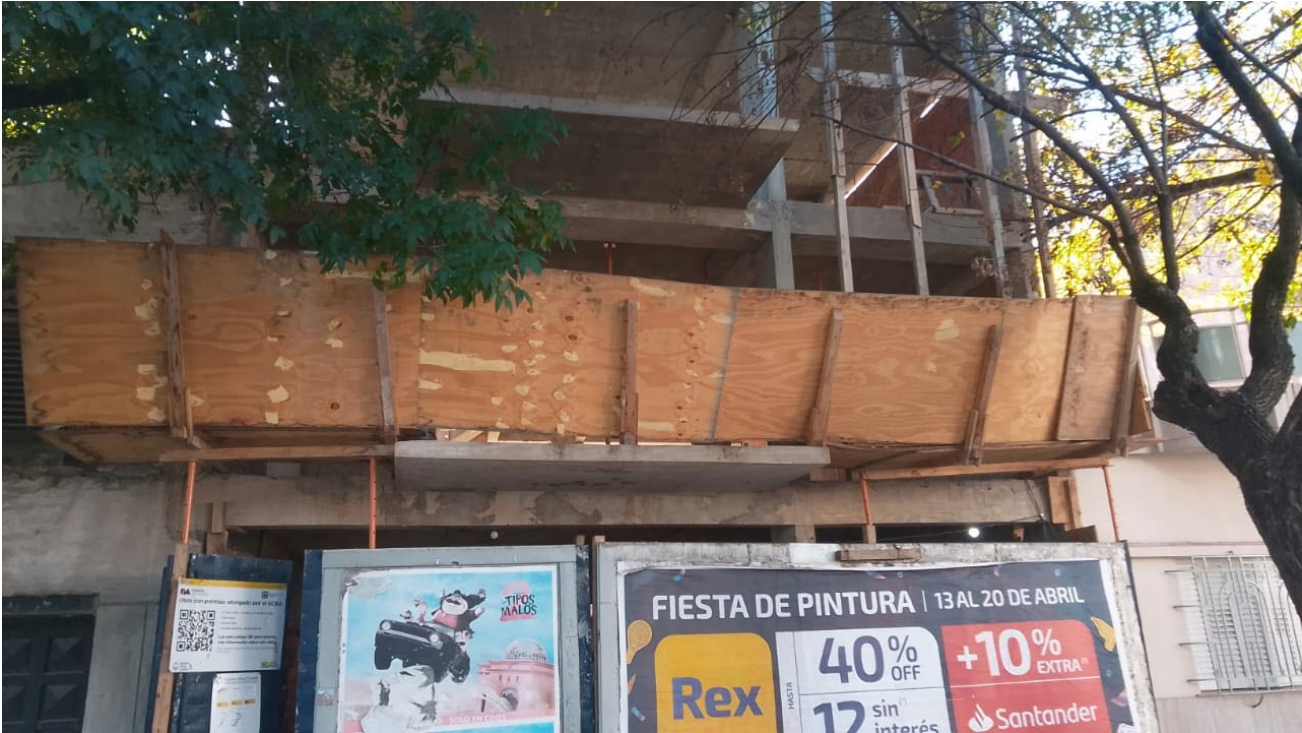
Vista general — Fachada principal

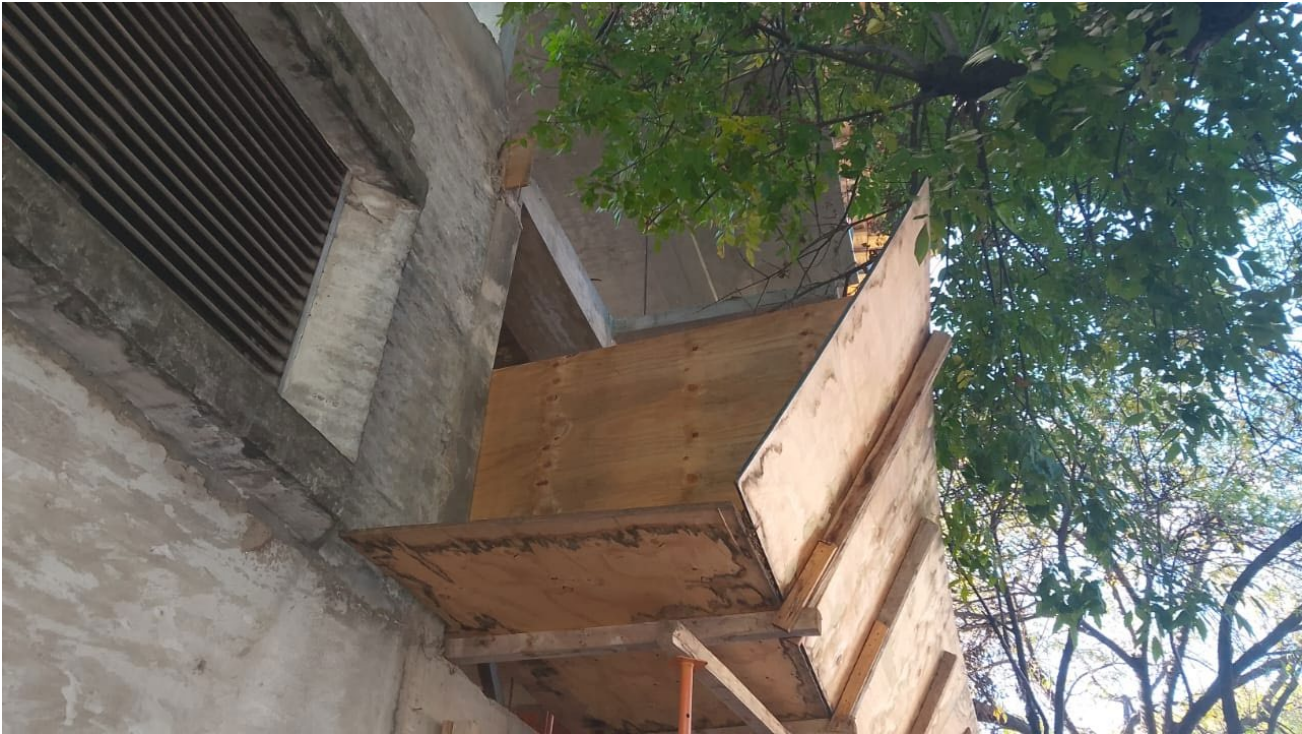
Detalle — Defensa frente

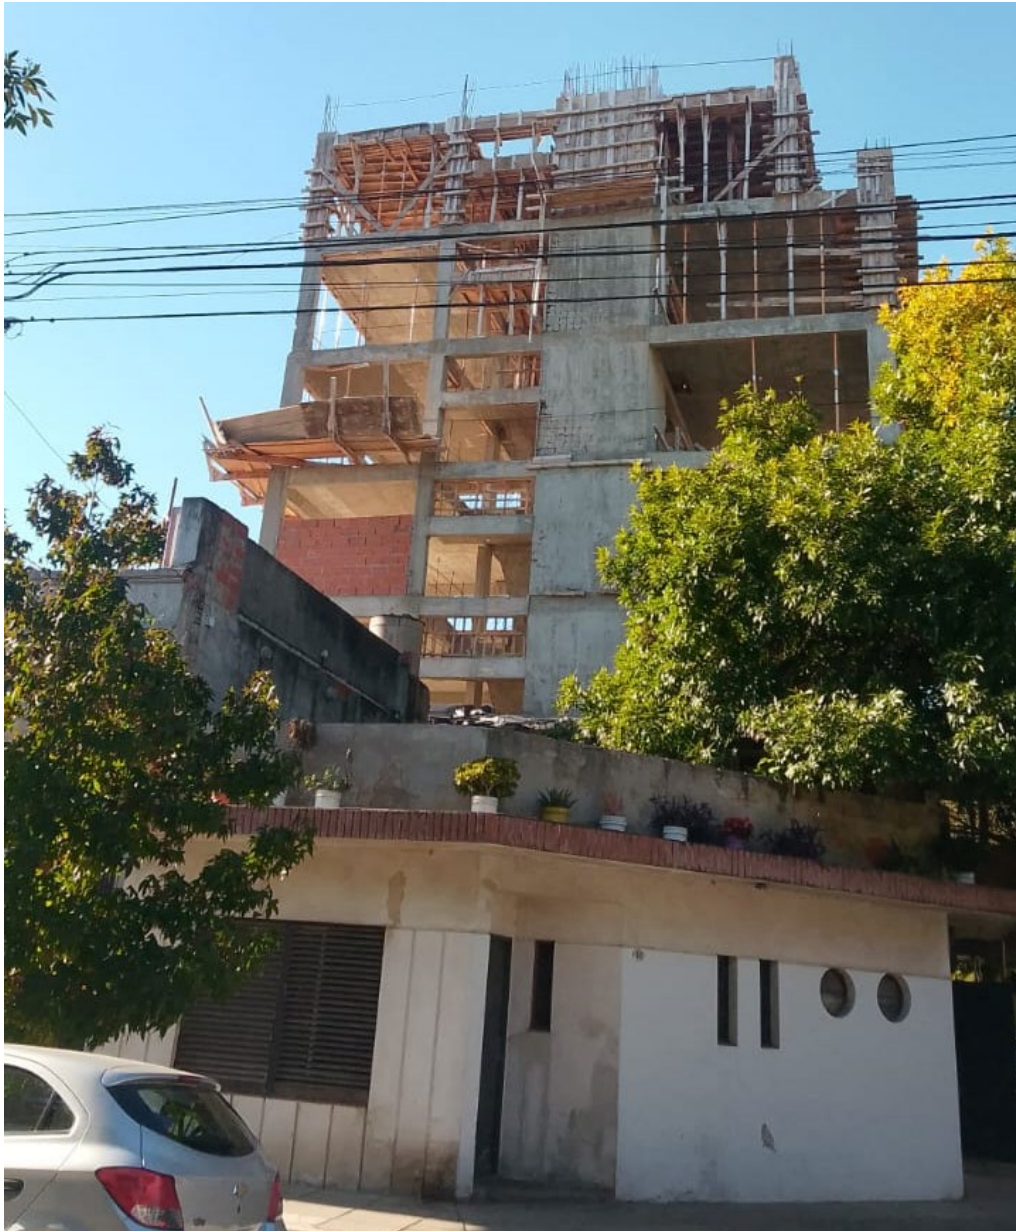
Detalle — Vista lateral / encofrado fachada
